Malmklang i Kirkenes - Tilstand bærende konstruksjoner nivå 3

Sør-Varanger kommune

Vurdering bærende konstruksjoner

DOKUMENTKODE: 10243965-01-RIB-RAP-001

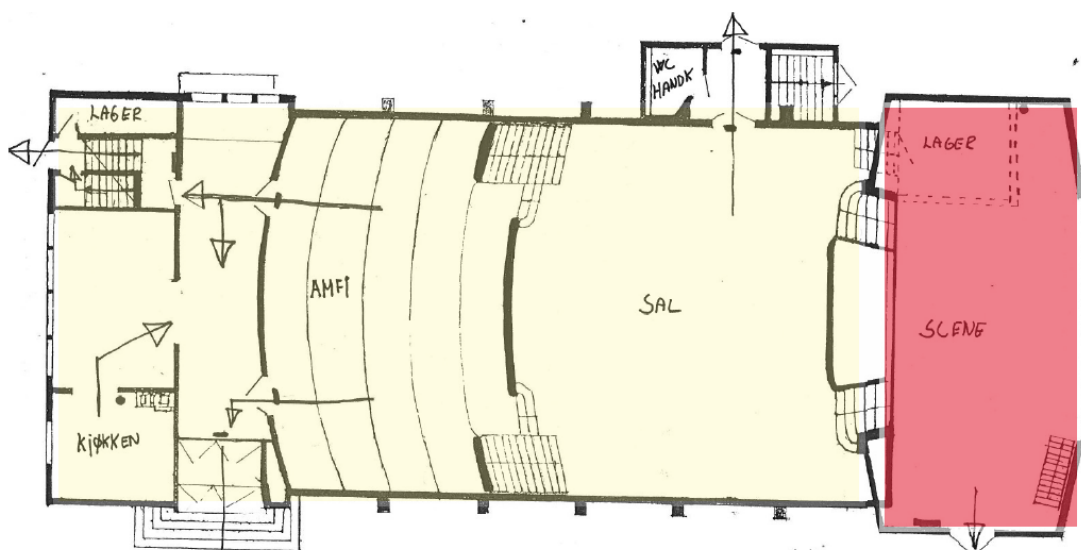
Bygningen ble skadet i brann i februar 2005. Det var på scenen brannen oppsto, og scenen med scenetårn har direkte skader etter varmen fra brannen. Salen og deler av kjelleren ble først og fremst røyk- og vannskadet.

Figur 2 Oversiktstegning av bygningen, med gulmarkert som er røyk og vannskadet og rødmarkert areal har brannskader.

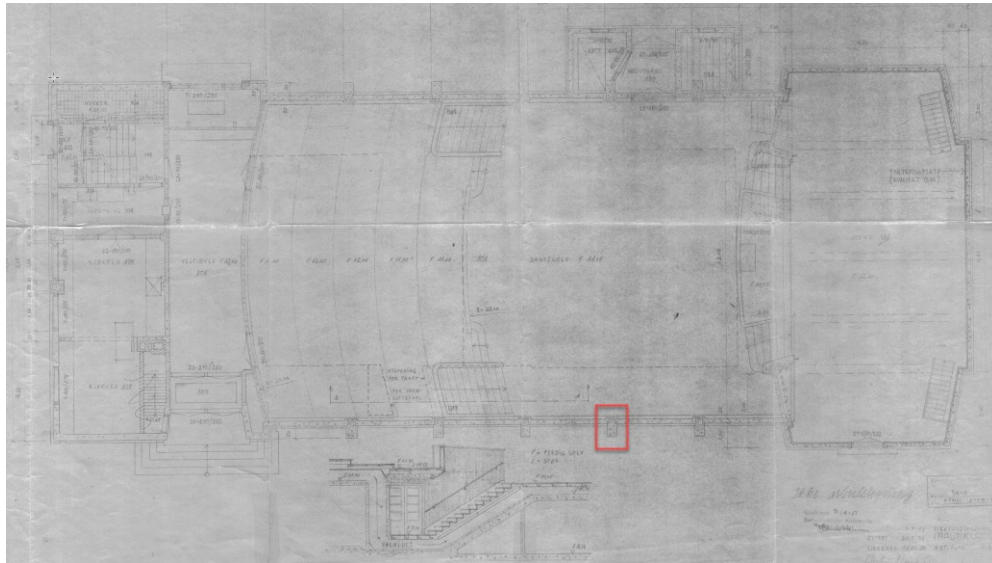
Kapasitetsundersøkelser har blitt gjort av dekket over kjeller og søyle på yttervegg med størst belastning. Disse elementene er de mest utsatte bærende elementer i bygningsmassen samt bygningselementene som mest sannsynlig vil bli belastet ved endringer i bygningsmassen som f.eks. ombygging.

Figur 3: Lokasjon av søyle som har blitt vurdert

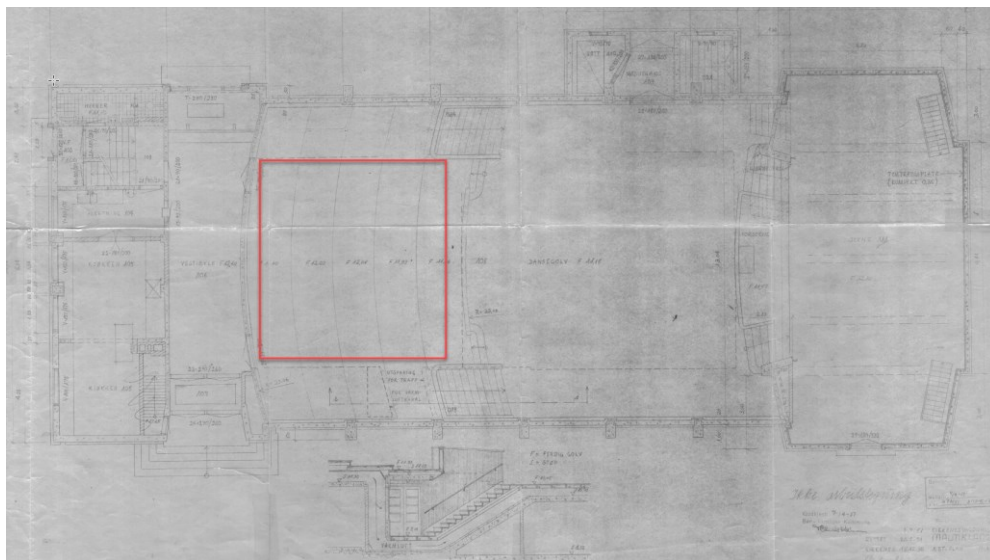
Figur 4: Lokasjon av dekket over kjeller

Dekket under tribune er et toveisdekke med tykkelse 250mm og dekket under scenen er et enveisdekke med tykkelse 200mm. Dette tilfredsstiller krav til minste platetykkelse for henholdsvis «toveisplater» og «enveisplater» i henhold til NS 427. Med denne informasjonen kan man videre anta med større sannsynlighet at andre deler også er bygget etter standarden. Det betyr videre at dekket under tribune er dimensjonert for 4 kN/m² nyttelast. Det tilfredsstiller dagens krav til nyttelast for forsamlingslokaler, kontor- og forretningslokaler med faste sitteplasser.

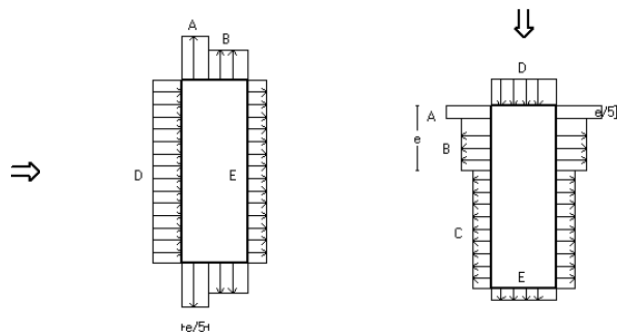
Figur 5: Resultater fra vindberegning på yttervegger

Markert med rødt på Figur 5 er den største kraften bygget blir utsatt for av vind. Den valgte søylen står ikke i Sone A, men det er denne verdien som likevel er brukt som belastning på søyle i kapasitetsvurderingen da det er valgt å bruke den mest konservative verdien.
