Oversendelsesbrev vedrørende søknad om endring arealbruk/utvidelse av akvakulturlokalitet, Oterfjord, i Sør-Varanger kommune

***Straummålingar;
Lokalitet Oterfjorden***

Anlegg: Villa Arctic AS
Lokalitetsnummer: 13691
Konsesjonsnummer: F/N 1, 2, F/SV 4, 5, 6, 7, 8
Kommune: Sør-Varanger
Rapportnummer: BR116501

Miljøundersøkelse; Oterfjorden

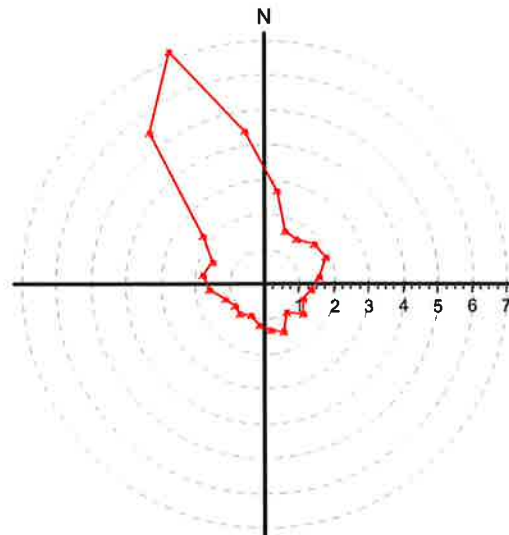
Maximum velocity (cm/s)
per 15 deg sector

Mean velocity (cm/s)
per 15 deg sector

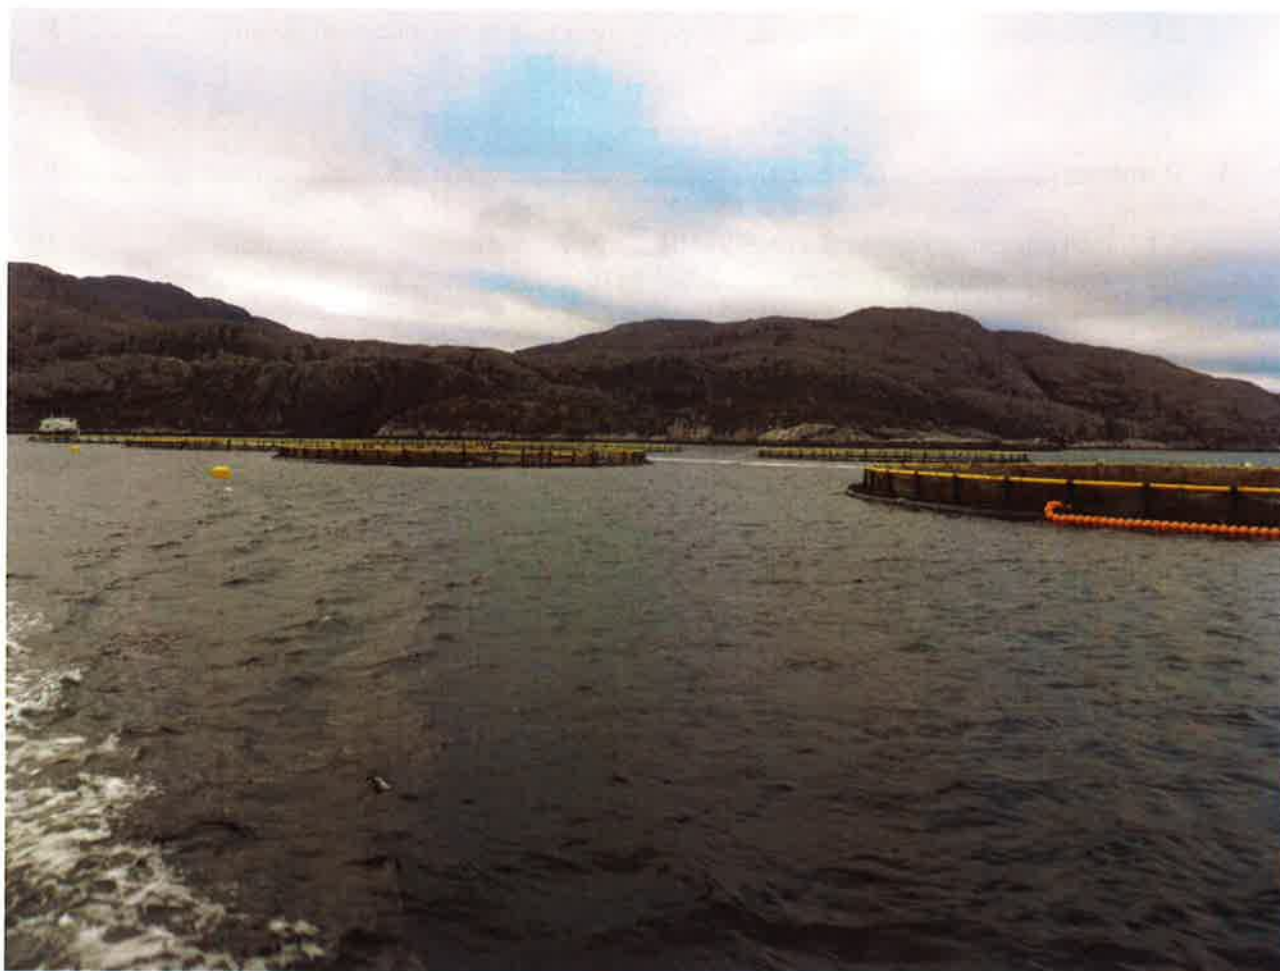
Figur 1: Foto fra anlegget ved lokaliteten Oterfjorden.

Figur 1 viser foto av lokalitetsområdet. Figur 2 er utsnittet av et digitalt sjøkart med lokaliteten Oterfjorden markert med et fisketegn. Anlegget ligger i Varangerfjorden, sørøst for Bugøya og har GPS-koordinater (senter av anlegget): 69° 54.578 N / 29° 40.843 Ø.

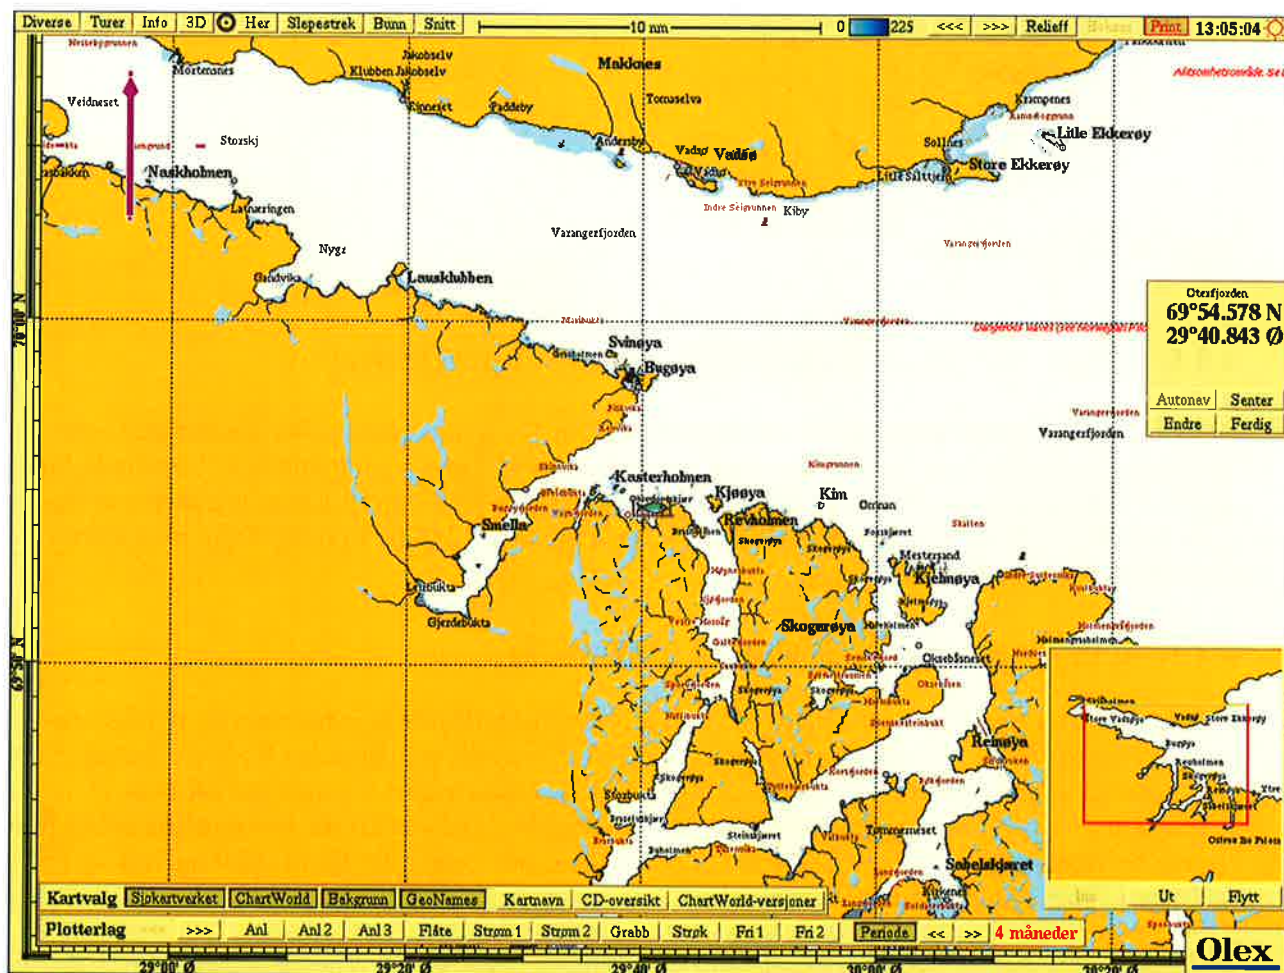
Figur 2: Oversiktsbilde (utdrag fra digitalt sjøkart) med lokaliteten Oterfjorden, markert med et fiskesymbol.

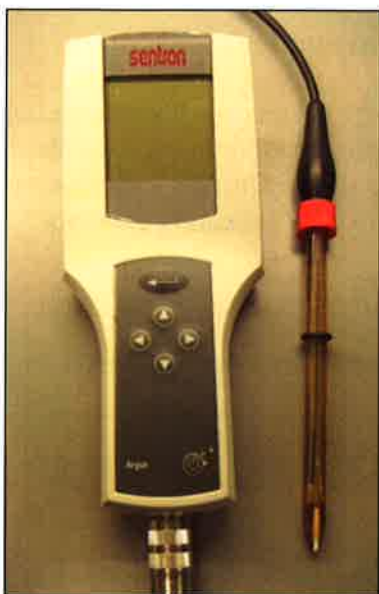
Figur 4: pH-meter og elektrode.

Elektrodene ble ført ca 1 cm ned i sedimentet ved måling. Avlesing av redokspotensial ved drift < 0,2 mV/sekund. Elektrodene stod i sjøvann mellom målingene. Inspeksjonslukene (Figur 3: A og B) på grabben gjør det mulig å måle pH/Eh uten at sedimentet ble påvirket nevneverdig av oksygen.
