# **Forundersøkelse** for **Spergittklubben**

NS9410:2016

**Oppdragsgiver**      **Lerøy Aurora AS**

| Forundersøkelse for Spergittklubben | | | |
|---|---|---|---|
| Rapportnummer | F-M-19027 | | |

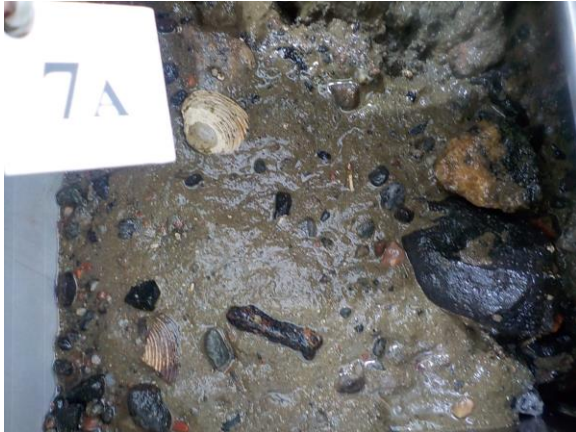
**Figur V2.2** Sediment før vask ved referansestasjonen
