Rapport fra TS-revisjon Nivå 2: Reguleringsplan

Slambanken i Sør-Varanger kommune
Atkomst KILA fra E6 Kirkenes sentrum

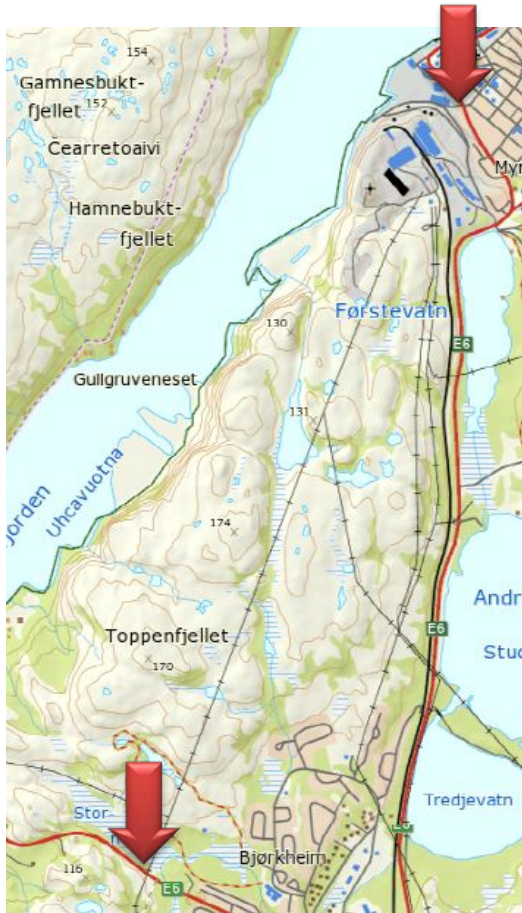
Figur: Oversiktskart over planområdet

Strekningen er ca. 5300 meter, inklusive tunnel på 990m.
